# Kraftwerk Staudinger, Immissionsvorbelastungsmessungen 2007

Messpunkt 5: Hanau-Großauheim, Hergerswiesenweg

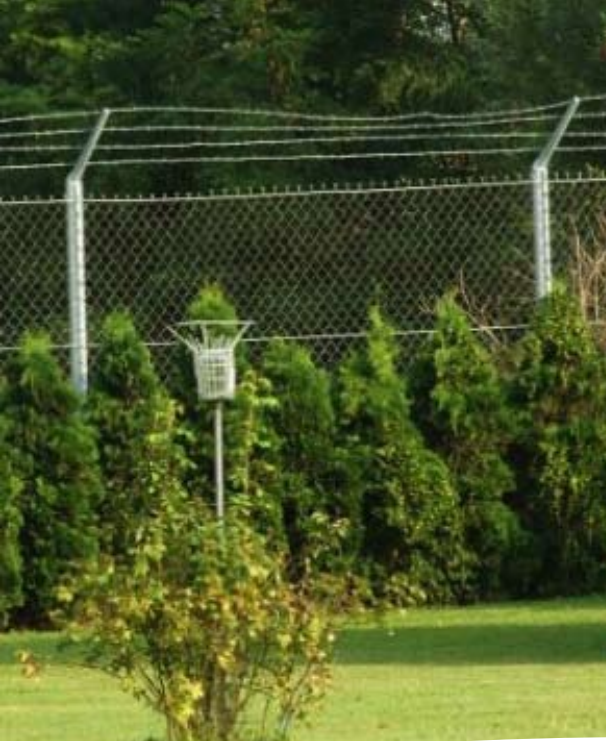
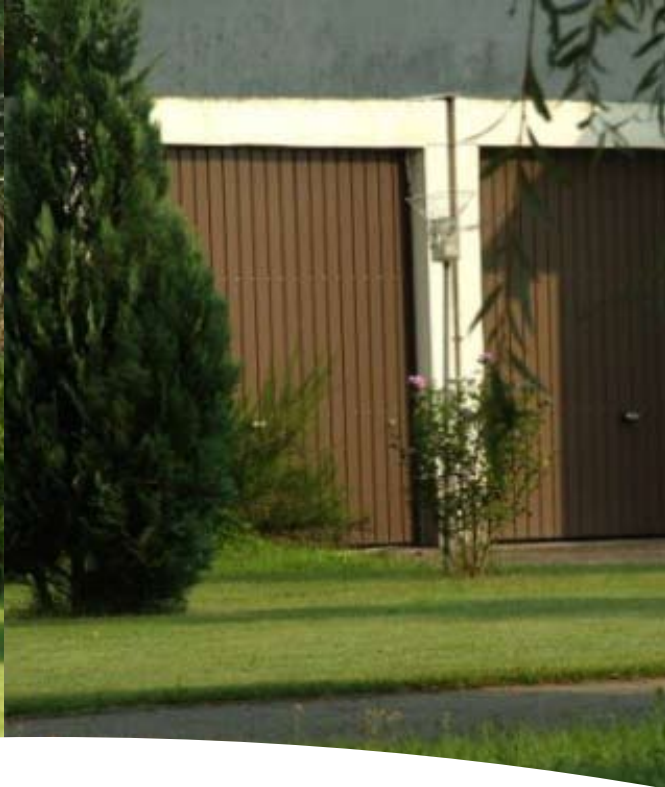
Die grauen Säulen stellen den jeweiligen Beurteilungswert dar, der vor allem zum Schutz der menschlichen Gesundheit festgelegt wurde. Die rote Säule zeigt, was tatsächlich gemessen wurde und wie weit der Beurteilungswert ausgeschöpft wird.

Am Messpunkt 5, der sich in unmittelbarer Nähe des Kraftwerks Staudinger befindet (Nahbereich), wurde ausschließlich der Staubbiederschlag gemessen und analysiert.
